RAPPORT
**ÖVERSVÄMNINGSANALYS AV
TRIANGELN 15 & LEJONET 1-3**

KONCEPT
2018-04-17

UPPDRAG 284608, Knislinge DP Lejongatan
Titel på rapport: Översvämningsanalys av Triangeln 15 och Lejonet 1-3
Status: Koncept
Datum: 2018-04-17

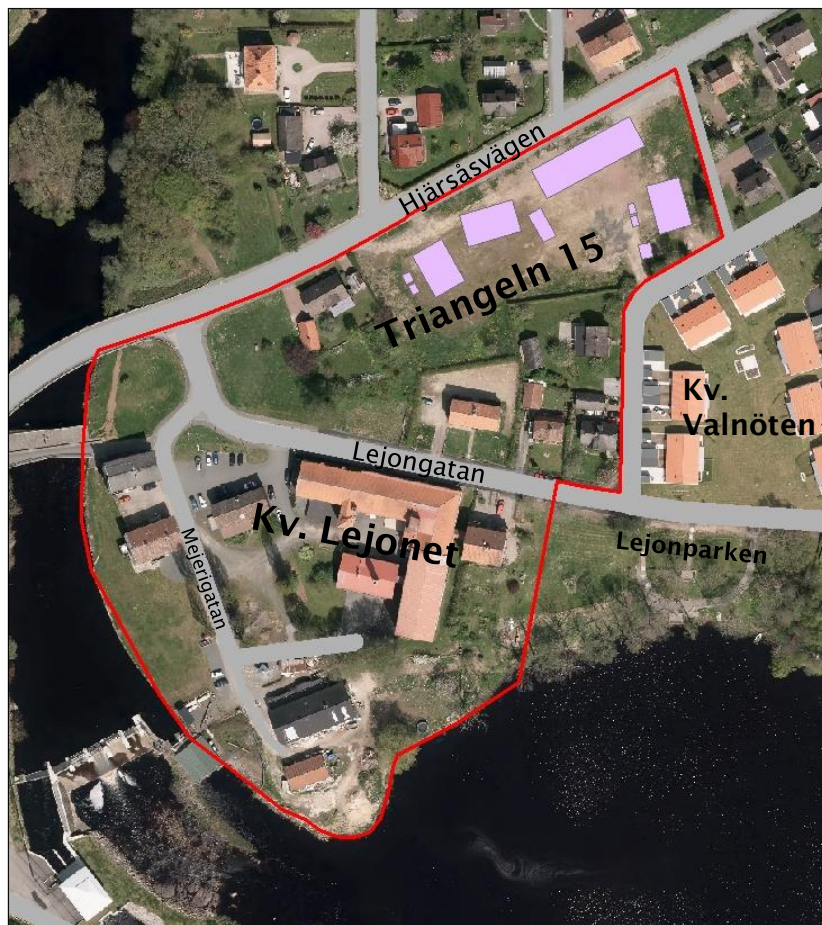
- Nya byggnader
- Arbetsområde

Figur 2: Ortofoto över utredningsområdet

Omfattningen av området har valts efter det beskrivna området ur kommunens förstudierapport, *Förstudierapport: Triangeln 15, Lejonet 3 m.fl (Hjärsåslilla, Knislinge)*, där man studerar kvarteren Lejonet och Triangeln 15. Området är beläget med Hjärsåsvägen till norr och Helge å till söder och väst samt med Lejongatan som separera de båda kvarteren. Området sluttar från nordöst mot sydväst. Figur 1 visar områdets topografiska förutsättningar och Figur 2 visar ortofoto med gränser för utredningsområdet markerat.

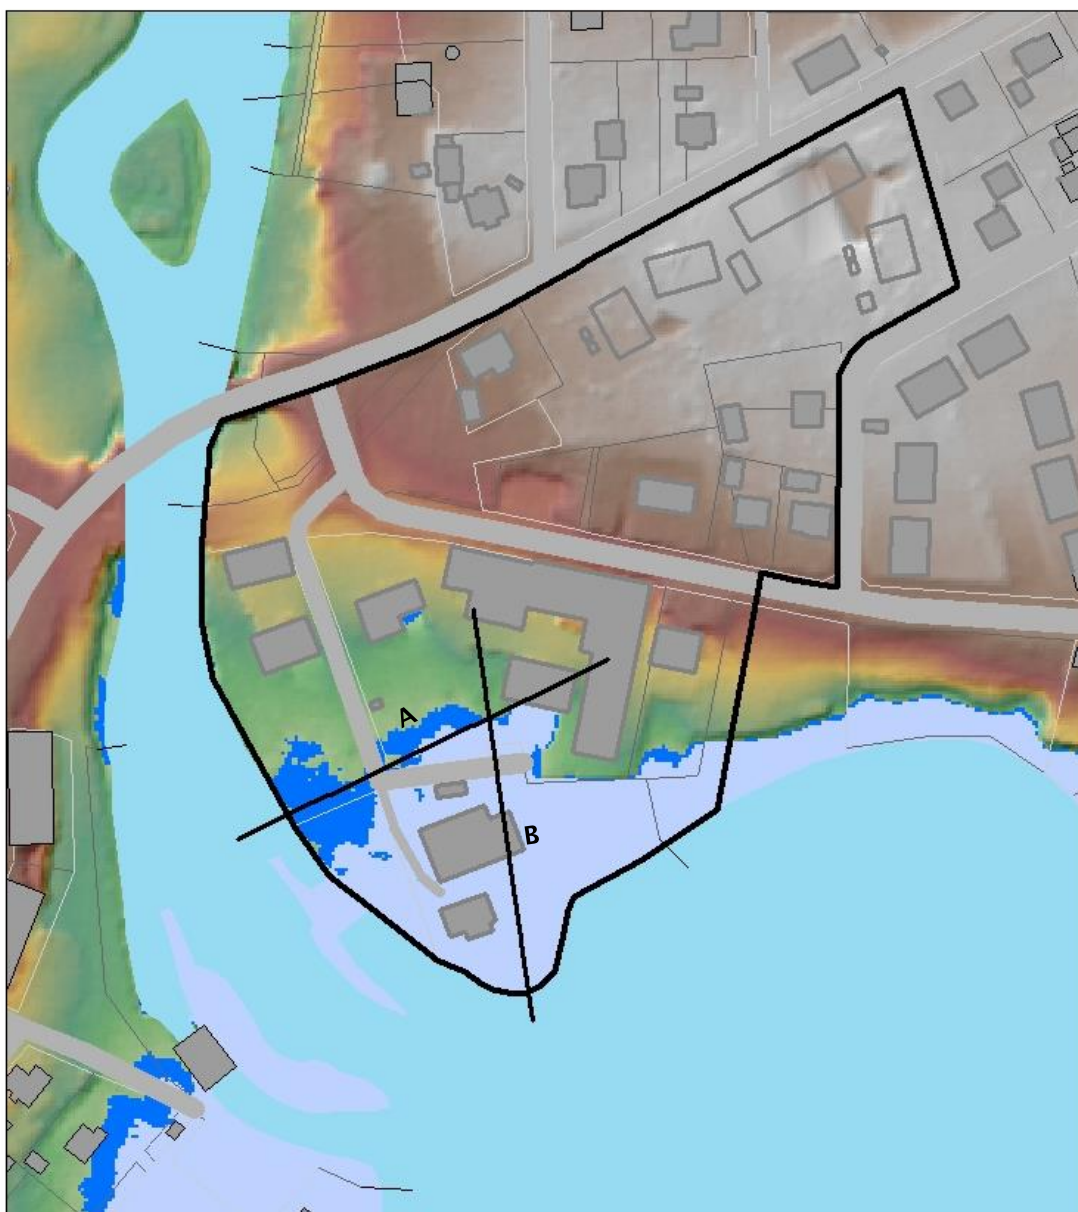
Vattennivåer i Helge å

100-årsflöde söder om dämnet.
m ö h

+15.9

100-årsflöde norr om dämnet
m ö h

+16.2

Figur 3: Översvämningstyor vid ett 100-årsflöde i Helge å

Av Figur 3 och Figur 6 kan man se att det framförallt är Kv. Lejonet som är drabbat av översvämningsrisker och där den största skadan sker på byggnader i fastigheten Lejonet 2. Denna fastighet översvämmas redan vid små nivåökningar sedan stoppas vattnet av höjden som består av södradelen av Mejerigatan. Höjden gör att gatan och området norr om först svämmas över efter en nivå på ca +15,5 m ö h, detta är dock lägre än 100-årsnivån vilket

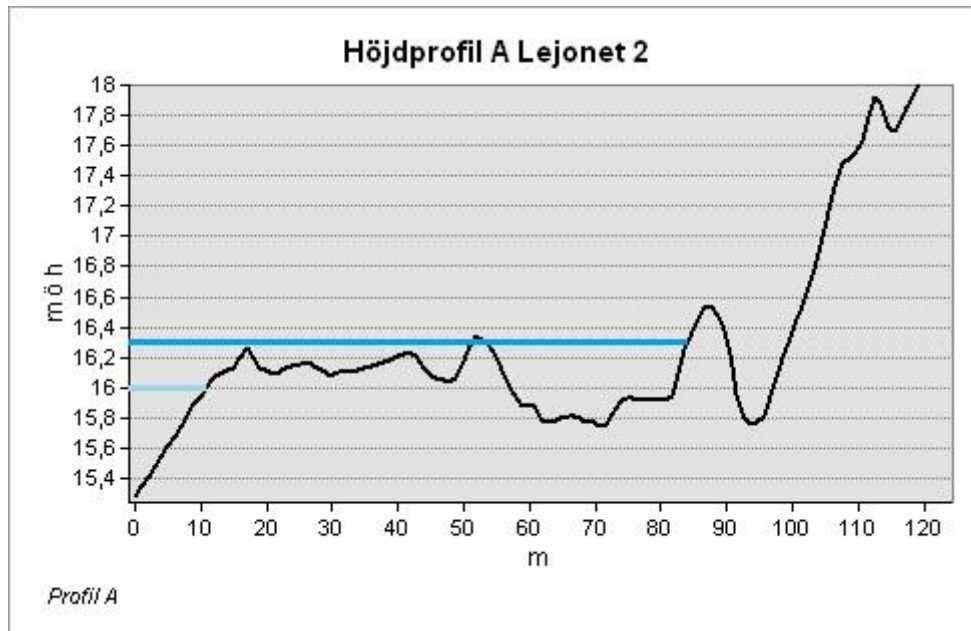
Figur 7: Vattennivån vid 200-årsflöde i höjdprofil A
